Quality control and assurance plan for the recovery of a Francis turbine runner from a hydroelectric power plant

Plan de control y aseguramiento de la calidad para la recuperación de un rodete de turbina Francis de una central hidroeléctrica

¹Corporación Eléctrica del Ecuador CELEC EP, Unidad de Negocio Hidroagoyán, Centro de Investigación y Recuperación de Turbinas Hidráulicas y Partes Industriales, CIRT, Baños de Agua Santa, Ecuador
E-mail: marcelo.toapanta@celec.gob.ec

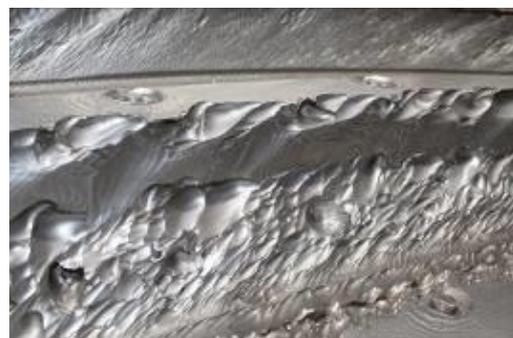
Figura 1: Daños provocados por cavitación – picaduras “pitting” – erosión, en la superficie de los laberintos de un rodete Francis.

La cavitación es la formación y posterior colapso repentino (implosión) de burbujas de vapor (cavidades) en el seno de un líquido. Este fenómeno ocurre cuando la presión estática local en un fluido alcanza la presión de vapor del líquido a la temperatura local. En la zona de alta velocidad de una turbina, la presión puede bajar a un valor muy bajo formando pequeñas burbujas de vapor, que luego colapsan generándose la cavitación que conduce a picaduras de erosión en la superficie, como se puede apreciar en la Fig. 1.

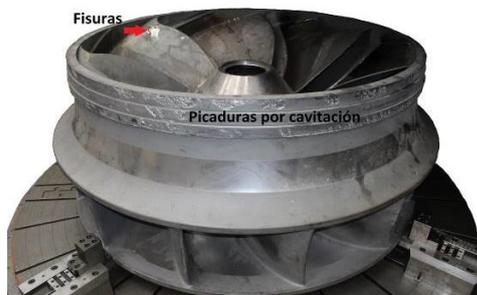
Figura 3: Rodete Francis, con fisura en los álabes en el lado de salida y picaduras por cavitación – erosión en la banda.

En la primera etapa en la que se realiza la limpieza e inspección con END, se determina la factibilidad de reparación de rodete y la sustitución del material fatigado de los 13 álabes, la sección cerca al borde de la salida que presentaron fisuras y defectos fuera de los criterios de aceptación en el lado de succión .

Los controles previos a la recuperación definen el área de corte de los álabes, siendo en este caso aproximadamente 1/3 de su ancho. Con los datos de la composición química, dureza y metalografía se definen las características de las nuevas secciones “insertos” que generalmente deben ser del mismo material.

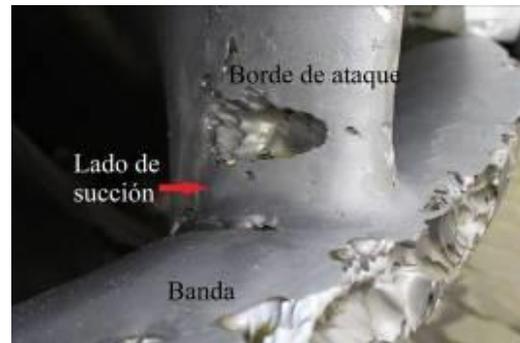
La simulación numérica del fluido en el rodete indica que en borde de ataque y en los bordes de la corona y banda, existe una gran presión del fluido y que es una de las zonas donde se produce las picaduras por cavitación y erosión en forma real en un rodete de turbina Francis, como se evidencia en la Fig. 9.

Figura 9: Zona de desgaste por picaduras de cavitación – erosión.

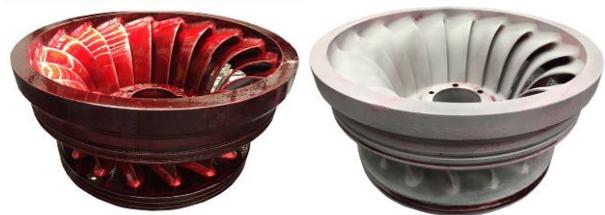
Una de las etapas para la recuperación es realizar una limpieza exhaustiva y el control inicial del estado del rodete con END, mediante una inspección visual, tintas penetrantes PT Fig. 10, para encontrar defectología superficial; y ultrasonido por arreglo de fases UTPA Fig. 11, para defectos internos.

Figura 10: Ensayo de tintas penetrantes PT

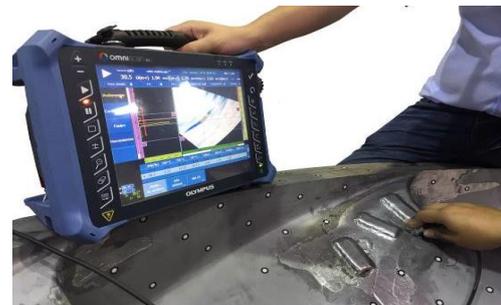
Figura 11: Ensayo de ultrasonido con arreglo de fases UTPA.

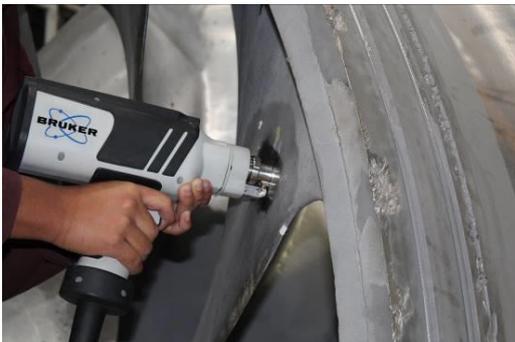
En la Fig. 12, se muestra el análisis de la composición química del material de los álabes, utilizando un espectrómetro de emisión óptica, dando como resultado los componentes del acero así como sus porcentajes. Con la espectrometría se determinó que el material pertenece a un acero inoxidable ASTM A743 gr. CA6NM, indicado en la Tabla 2.

Figura 12: Espectrometría sobre la superficie de los álabes.

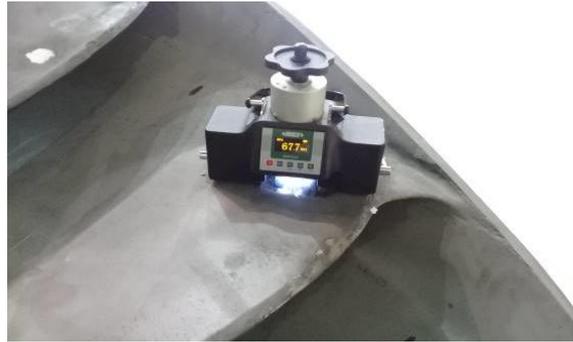
Dentro de las pruebas de caracterización está la medición de la dureza superficial, Fig.13. Según la norma el acero ASTM A743 gr. CA6NM debe tener una dureza máxima de 285 HB. Sin embargo, la dureza medida estuvo en un rango de 295 a 325 HB, lo que da cuenta la afectación del material debido a la falta de tratamiento térmico y al uso de distintos materiales de aporte en varias reparaciones con soldadura.

Figura 13: Medición de la dureza en los álabes fatigados.

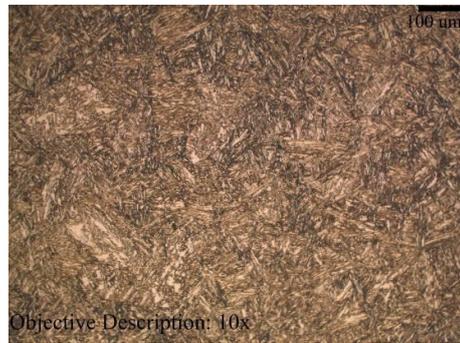
La metalografía sobre la superficie de los álabes fatigados permite observar su microestructura y determinar la calidad del acero y la existencia de procesos de soldadura o tratamiento térmicos anteriores. En la Fig. 14, se observa la microestructura con la matriz martensítica (agujas) del acero inoxidable ASTM A743 gr. CA6NM.

Figura 14: Microestructura martensítica de los álabes del rodete.

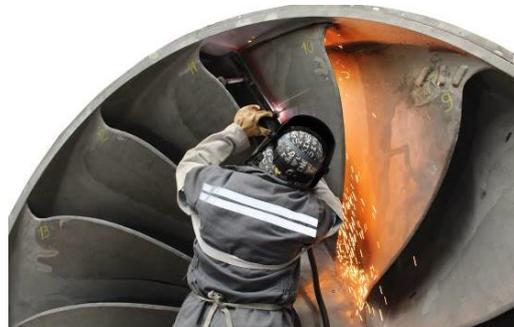
Figura 15: Corte con plasma de las áreas afectadas de los álabes.

Definidas las secciones fatigadas, mediante una plantilla se cortan con plasma los álabes de forma

alternada de modo que no se provoque deformaciones geométricas; se deja una franja de 5 mm en el cono y la banda para evitar la afectación de la microestructura debido a la temperatura de corte, Fig.15.

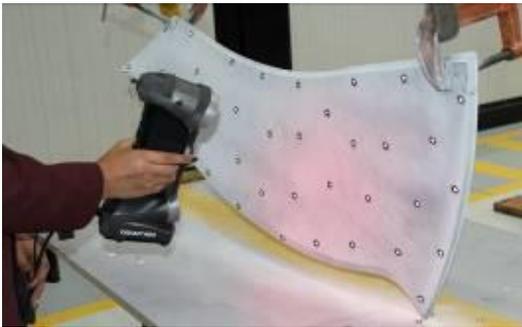
Figura 16: END y control dimensional de los insertos nuevos.

Con anterioridad, los insertos que deben pasar por el proceso de forja son fabricados en plantas de fundición con similares características químicas, mecánicas y geométricas de los álabes. Sobre los insertos nuevos, se realiza un control de calidad con END, la caracterización del material y el levantamiento dimensional con el escaneo en 3D para contrastar la geometría del perfil hidráulico con el anterior. En la Fig. 16, se aprecia el escaneo de los insertos nuevos, luego de haber sido inspeccionados con END.

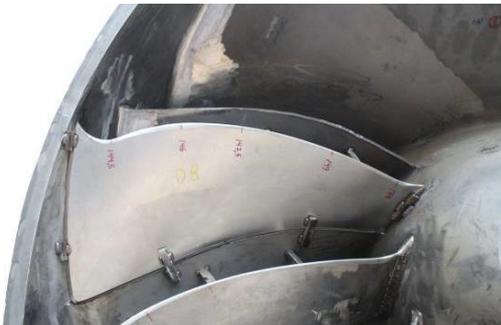
Figura 17: Posicionamiento y presentación de los insertos.

Los insertos son colocados en la misma posición de las secciones retiradas, controlando mediante los planos de fabricación el espaciamiento en puntos de control entre la banda y el cono para no afectar el diseño original, como se observa en la Fig. 17.

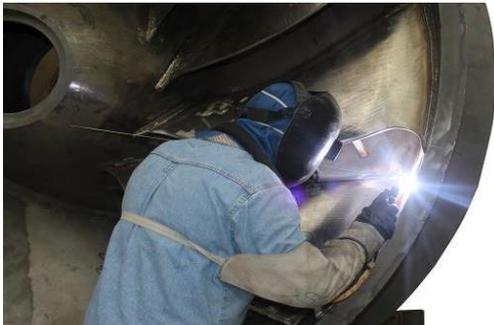
Figura 18: Proceso de soldadura de los insertos.

El proceso de soldadura de los insertos, Fig. 18, se realiza mediante un procedimiento calificado de soldadura WPS. El tipo de unión es una junta a tope con bisel doble V, el cordón de la raíz se realiza mediante el proceso SMAW con material de aporte E410NiMo-15, para los pases de relleno se realiza con el proceso GTAW con varillas ER410NiMo, finalmente la última capa o sobre monta se recubre con electrodo revestido E410NiMo-15.

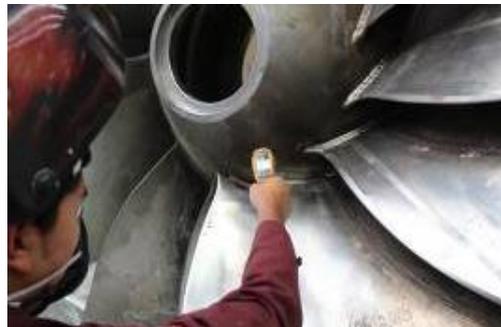
Figura 19: Control de temperaturas durante la soldadura.

El control de temperaturas es muy importante durante el proceso de soldadura, un control óptimo evitará el apareamiento de fisuras. Se debe controlar la temperatura de precalentamiento que debe estar entre 80°C a 120°C, la temperatura entre pases de los cordones debe ser máximo entre 80°C a 120°C como se muestra en la Fig. 19.

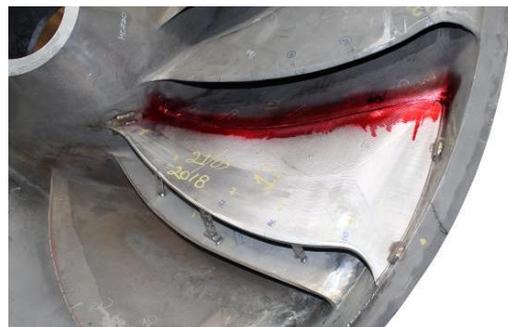
Figura 20: Control intermedios de la soldadura con END

Durante el proceso de soldadura se debe realizar controles intermedios con END para evitar dejar defectos en los cordones de soldadura, como se observa en la Fig. 20. Cuando se termine todos los pases de los cordones de soldadura, la inspección con ultrasonido asegurará la ausencia de defectos internos.

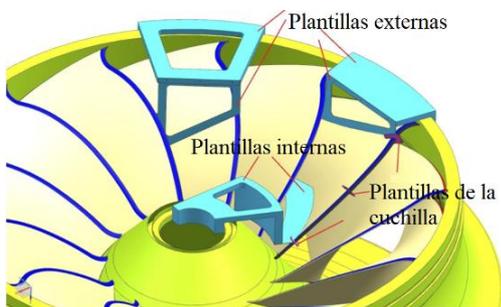
Figura 21: Control del perfil hidráulico mediante plantillas.

Al finalizar la soldadura se unión de los insertos, un desbaste y pulido de los cordones es necesario. Para asegurar que el perfil hidráulico se realiza un control de la geometría mediante plantillas que son ubicados en distintos puntos de control. En el caso de desviaciones, se debe recuperar con soldadura en caso de que las medidas sean inferiores o retirar material con desbaste y pulido en el caso que las dimensiones sean superiores.

En la Fig. 21, se puede apreciar la ubicación de las plantillas sobre los álabes del rodete.

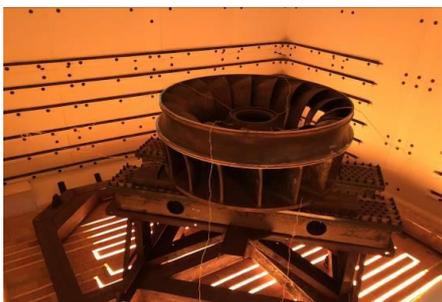
Figura 22: Tratamiento térmico post soldadura al rodete.

Una vez terminada la reparación se da un acabado superficial inferior a 12,5 µm, mediante un pulido fino; el acabado superficial es importante debido el agua debe encontrar la menor resistencia en la superficie de los álabes; posteriormente se debe dar un tratamiento térmico post-soldadura para el alivio de tensiones y evitar el apareamiento de fisuras. En la Fig. 22, se observa un rodete Francis sometido a un tratamiento térmico a una temperatura de 600°C, con un gradiente de temperatura de 50°C/h como máximo.
