Evaluation of Energy Efficiency of the Electric System to Improve IDEN Performance Indicators at the "La Cordillera" Farm in the Mejía Canton, Pichincha Province

Evaluación de Eficiencia Energética del Sistema Eléctrico para Mejorar los Indicadores de Desempeño IDEN en la Finca "La Cordillera" Perteneciente al Cantón Mejía, Provincia de Pichincha

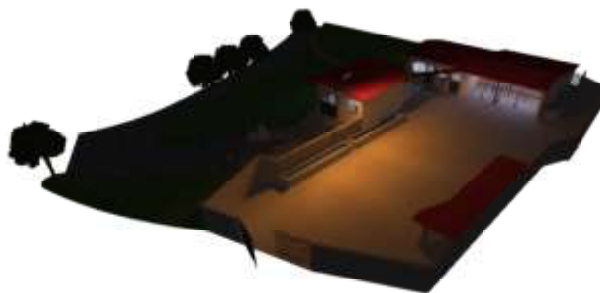
Figura 25: Sistema de iluminación actual de la finca "La Cordillera"

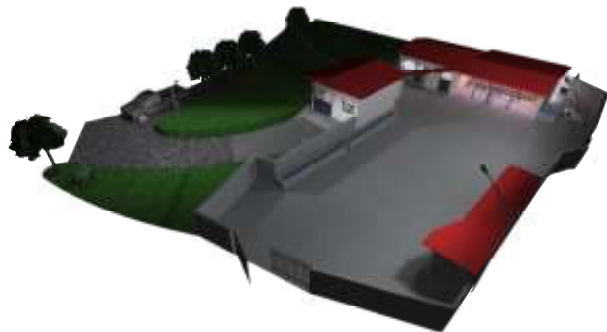
La iluminación promedio conforme la Fig. 28 cumple los límites establecidos producto del adecuado diseño del ambiente visual, así, se garantiza la seguridad laboral, como el confort visual. En tal sentido las actividades laborales son llevadas a cabo de manera eficaz.

Figura 28: Sistema de iluminación LED con control de presencia
