Quality control and assurance plan for the recovery of a Francis turbine runner from a hydroelectric power plant

Plan de control y aseguramiento de la calidad para la recuperación de un rodete de turbina Francis de una central hidroeléctrica

¹Corporación Eléctrica del Ecuador CELEC EP, Unidad de Negocio Hidroagoyán, Centro de Investigación y Recuperación de Turbinas Hidráulicas y Partes Industriales, CIRT, Baños de Agua Santa, Ecuador
E-mail: marcelo.toapanta@celec.gob.ec

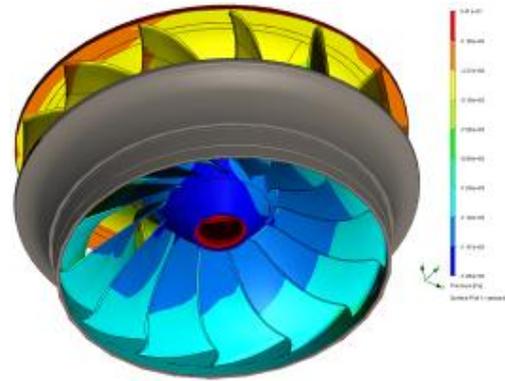
El paso del agua a través de la turbina, genera áreas que están sometidas a altas presiones, como se puede apreciar en la Fig. 8, en donde se realiza un análisis numérico estructural; estas áreas evidencian en donde se producen grandes esfuerzos durante el funcionamiento a plena carga y dan cuenta las zonas en donde se va a producir el fenómeno de la cavitación, debido al cambio de presiones.

La simulación numérica del fluido en el rodete indica que en borde de ataque y en los bordes de la corona y banda, existe una gran presión del fluido y que es una de las zonas donde se produce las picaduras por cavitación y erosión en forma real en un rodete de turbina Francis, como se evidencia en la Fig. 9.

Figura 8: Localización de presiones en el rodete de la turbina Francis al atravesar el fluido a carga nominal.
